Aircraft Occurrence Summary Résumé d'accident ou d'incident d'aéronef

TYPE: Hawk CT155202

LOCATION:., 1 Mile N of 15 Wing, Moose
Jaw, SK.

DATE: 14 May2004

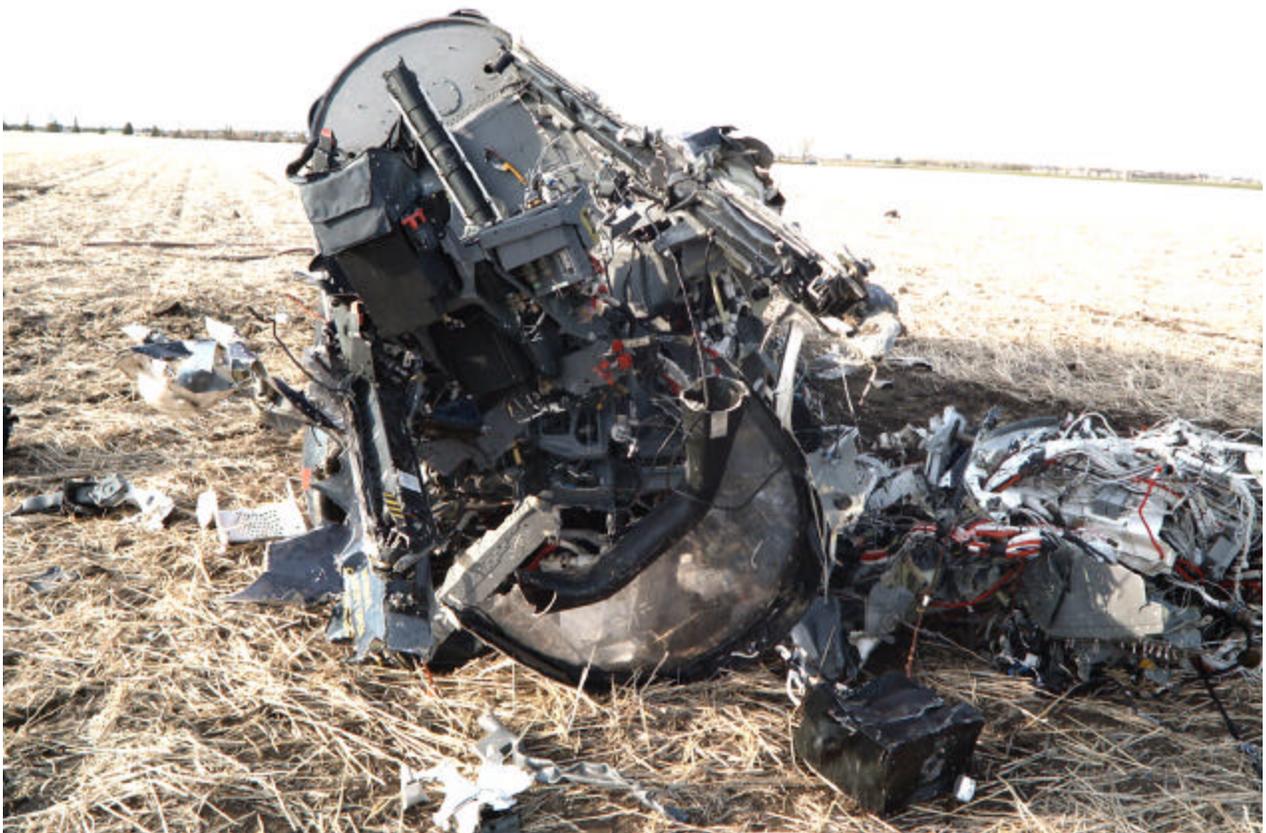
Both occupants cleared the aircraft and descended under parachutes but for less than 30 seconds prior to landing. One crewmember was seriously injured in the sequence and the other received minor injuries. The aircraft was completely destroyed when it crashed about seven seconds later in a farmer’s field.
